รายละเอียดประกอบแบบ

อาคารกีฬาในร่ม

อาคารศูนย์กลางกีฬาในร่มอเนกประสงค์

มหาวิทยาลัยราชภัฏอุตรดิตถ์

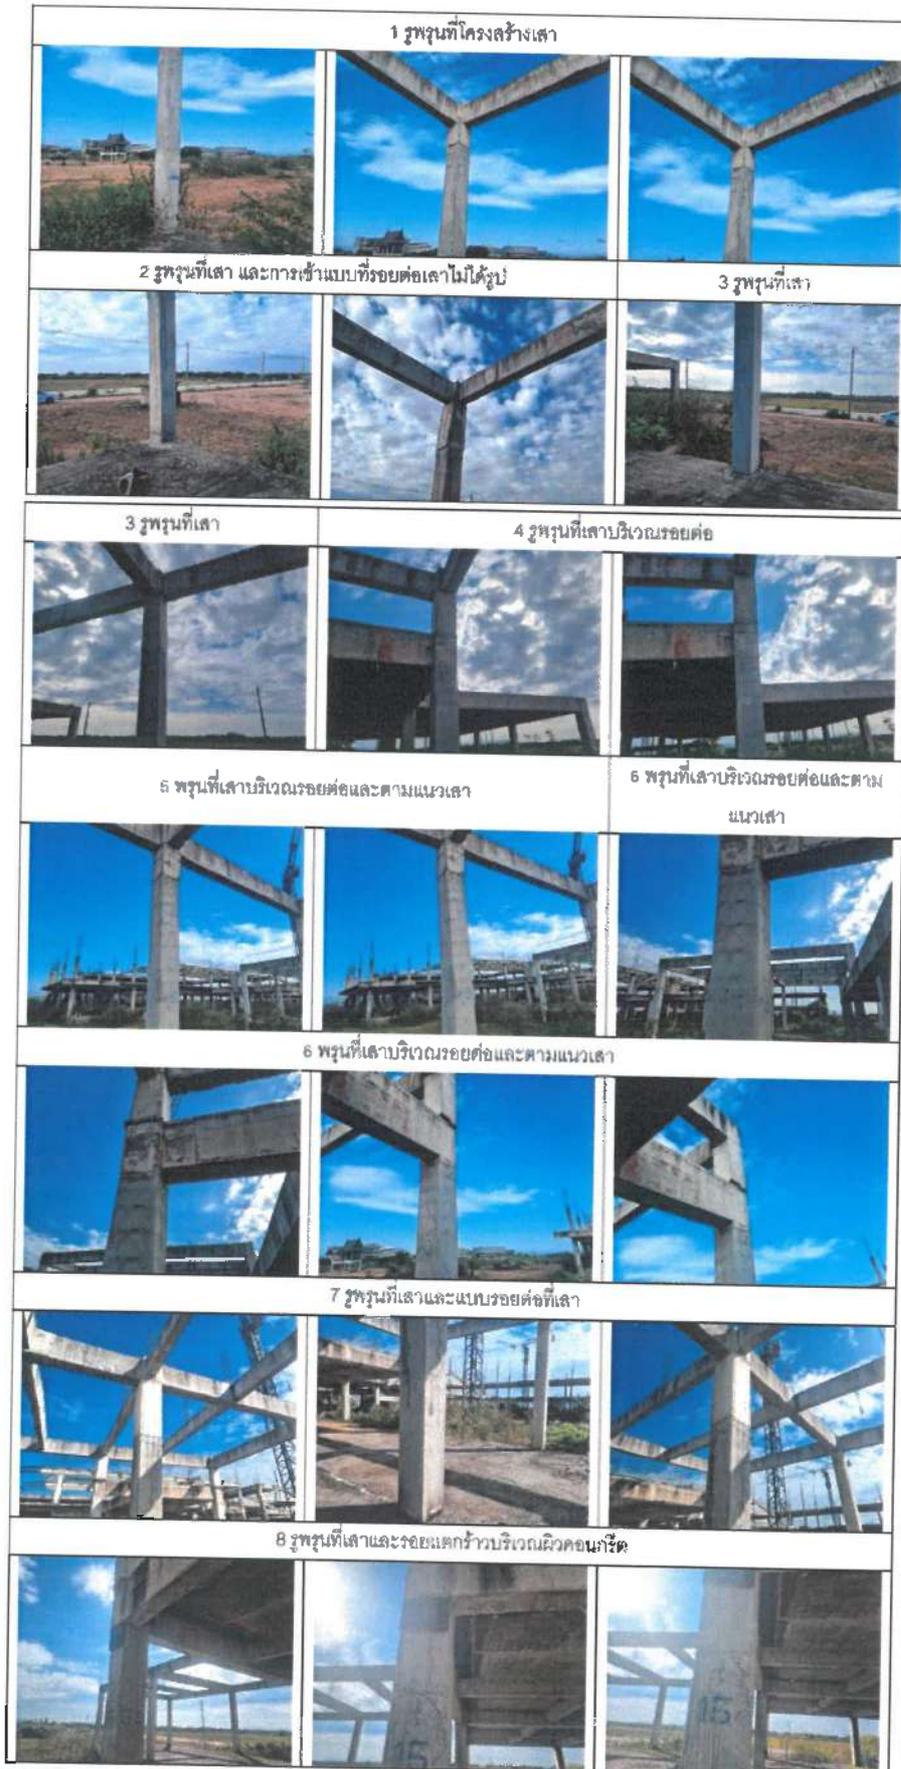
รูปที่ 2.1 ตำแหน่งโครงสร้างชั้น 1 ที่พบความเสียหายและการเสื่อมสภาพ

จากการตรวจสอบสภาพความเสียหายทางกายภาพของโครงสร้างอาคารศูนย์กีฬาในร่มอเนกประสงค์ ณ ปัจจุบัน ด้วยวิธีการตรวจพินิจ (Visual Inspection) พบว่า โครงสร้างมีความเสียหายหลักๆเป็น 2 ประเภท ได้แก่ รุพรูปในโครงสร้างคอนกรีตและสนิมในเหล็กเสริมภายในชิ้นส่วนโครงสร้าง โดยตำแหน่งของชิ้นส่วนโครงสร้างที่มีความเสียหายดังกล่าวทั้งหมด จะแสดงดังต่อไปนี้

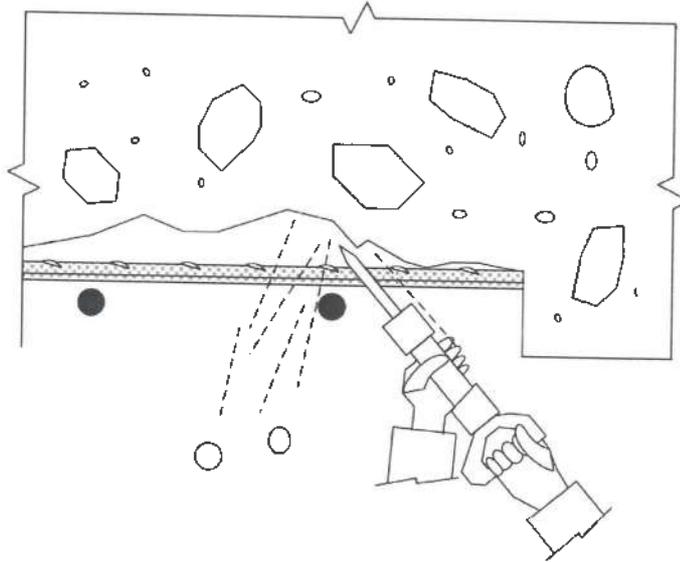
รูปที่ 4.1 การสกัดคอนกรีตเดิมที่เสียหายออก (ที่มา : Concrete Repair and Maintenance Illustrated)

4.4.1 สกัดคอนกรีตเดิมที่เสียหายออก เพื่อให้เห็นเหล็กเสริมที่เกิดสนิมทั้งหมด

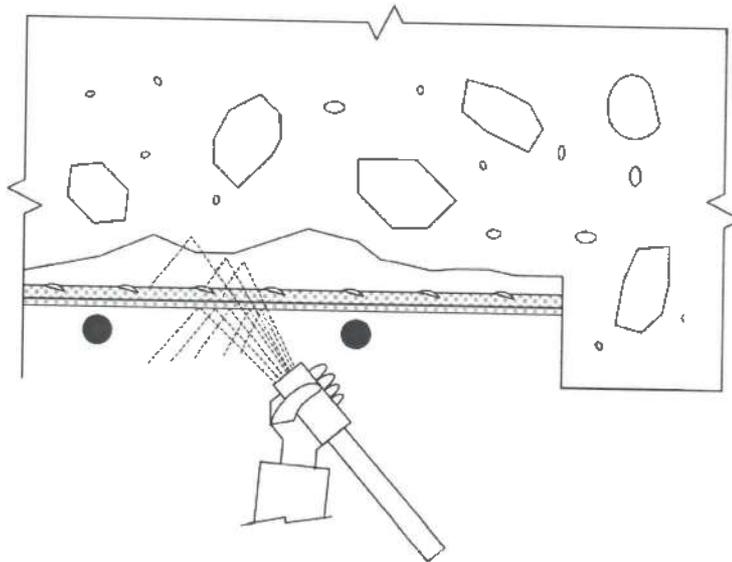
รูปที่ 4.2 การทำความสะอาดเหล็กเสริมที่เป็นสนิม

4.4.2 ขัดสนิมออกหากเกิดสนิมในปริมาณน้อย (หน้าตัดเหล็กเสียหายน้อยกว่า 10%)

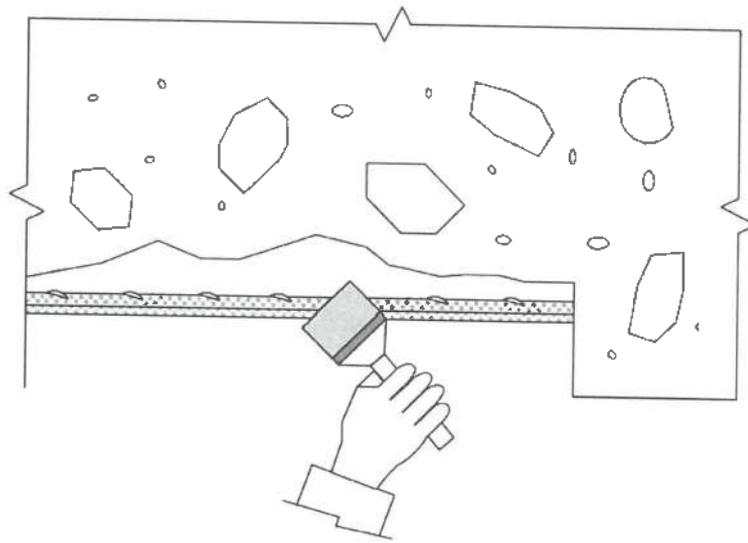
รูปที่ 4.3 การทาเคลือบผิวเหล็กเสริม (ที่มา : Concrete Repair and Maintenance Illustrated)

4.4.3 ทาเคลือบผิวเหล็กเสริมด้วยวัสดุคุณภาพสูงเพื่อป้องกันและยับยั้งการเกิดสนิม โดยวัสดุเคลือบเหล็กเสริมต้องได้รับการรับรองจากผู้ผลิต เป็นวัสดุ Metallic Zinc และ Epoxy Resin โดยทั่วไปจะมีความหนาประมาณ 40 ไมครอน (แห้ง)

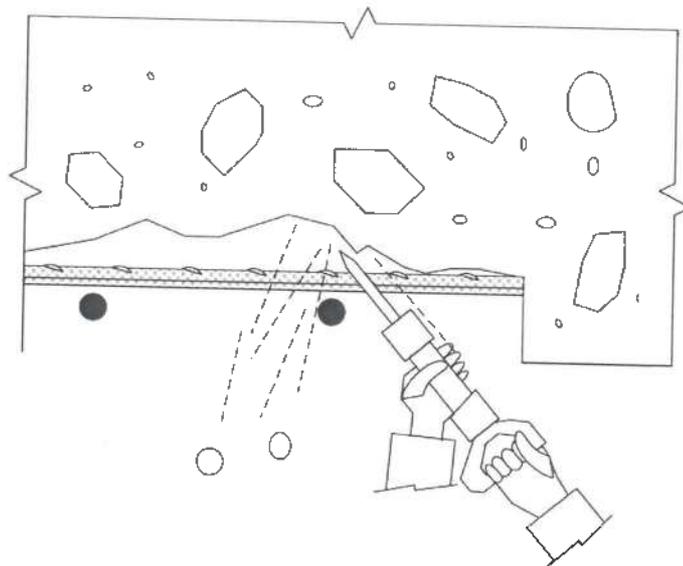
รูปที่ 5.2 การสกัดคอนกรีตเดิมที่เสียหายออก (ที่มา : Concrete Repair and Maintenance Illustrated)

5.4.2 สกัดคอนกรีตเดิมที่เสียหายออก เพื่อให้เห็นเหล็กเสริมที่เกิดสนิมทั้งหมด

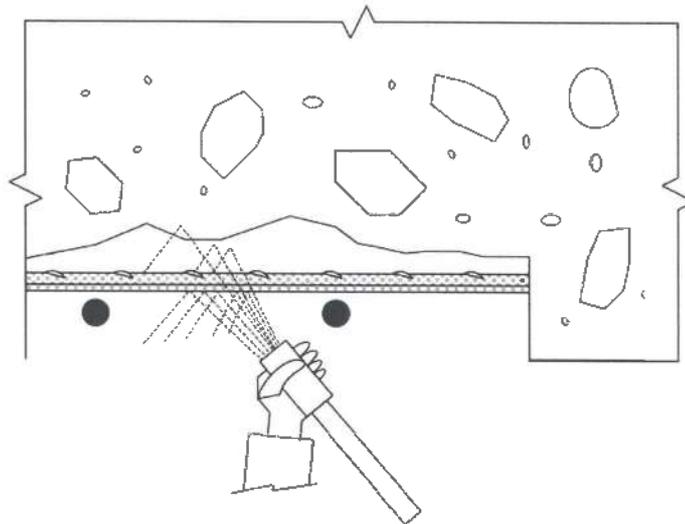
รูปที่ 5.3 การทำความสะอาดเหล็กเสริมที่เป็นสนิม

5.4.3 ชัดสนิมออกหากเกิดสนิมในปริมาณน้อย (หน้าตัดเหล็กเสียหายน้อยกว่า 10%)

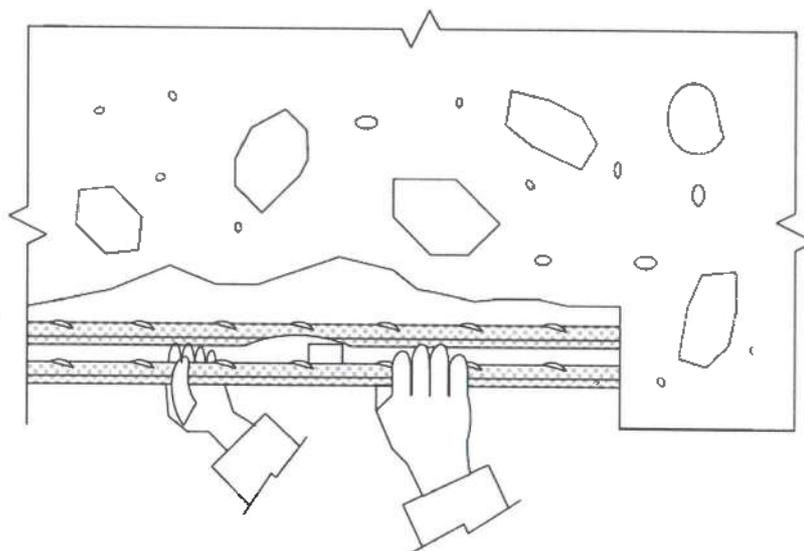
รูปที่ 5.4 การเปลี่ยนเหล็กเสริมในโครงสร้าง (ที่มา : Concrete Repair and Maintenance Illustrated)

5.4.4 ตัดเหล็กเสริมที่เสียหายมากออก (หน้าตัดเหล็กเสียหายมากกว่า 10%) แล้วทาบต่อด้วยเหล็กใหม่โดยให้มีระยะทาบเป็นไปตามตารางที่ 5.1 หรือคำนวณระยะทาบตามข้อกำหนดใน วสท 1007-34 หรือ วสท 1008-38 หรือ ACI 318 โดยถ้าใช้การต่อบทด้วยวิธีการเชื่อมให้อ้างอิงตารางที่ 5.2 หรือจากข้อกำหนดที่ระบุไว้ใน วสท 1007-34 หรือ วสท 1008-38 หรือ ACI 318 หรือ AWS หัวข้อ D1.4

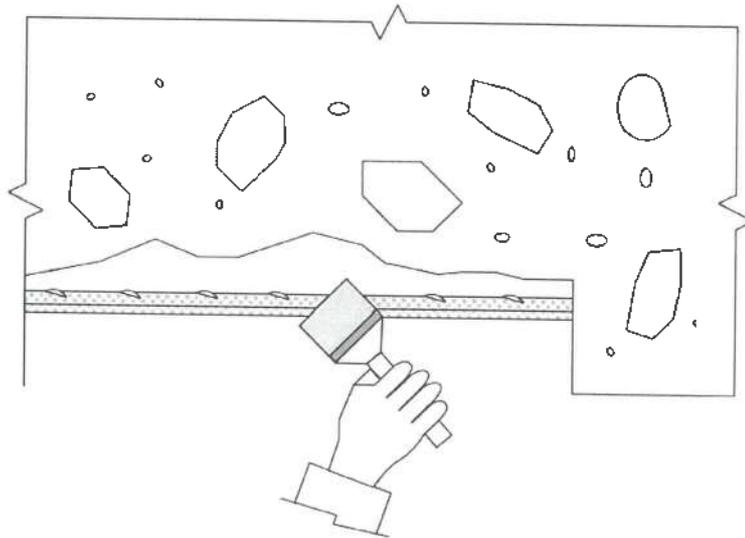
รูปที่ 5.5 การทาเคลือบผิวเหล็กเสริม (ที่มา : Concrete Repair and Maintenance Illustrated)

5.4.5 ทาเคลือบผิวเหล็กเสริมด้วยวัสดุคุณภาพสูงเพื่อป้องกันและยับยั้งการเกิดสนิม โดยวัสดุเคลือบเหล็กเสริมต้องได้รับการรับรองจากผู้ผลิต เป็นวัสดุ Metallic Zinc และ Epoxy Resin โดยทั่วไปจะมีความหนาประมาณ 40 ไมครอน (แห้ง)
