รายละเอียดประกอบแบบ
อาคารสนามกีฬากลางแจ้ง

อาคารศูนย์กลางกีฬาในร่มอเนกประสงค์

มหาวิทยาลัยราชภัฏอุตรดิตถ์

ผลการสำรวจสภาพความเสียหายทางกายภาพด้วยวิธีการตรวจพินิจ (Visual Inspection)

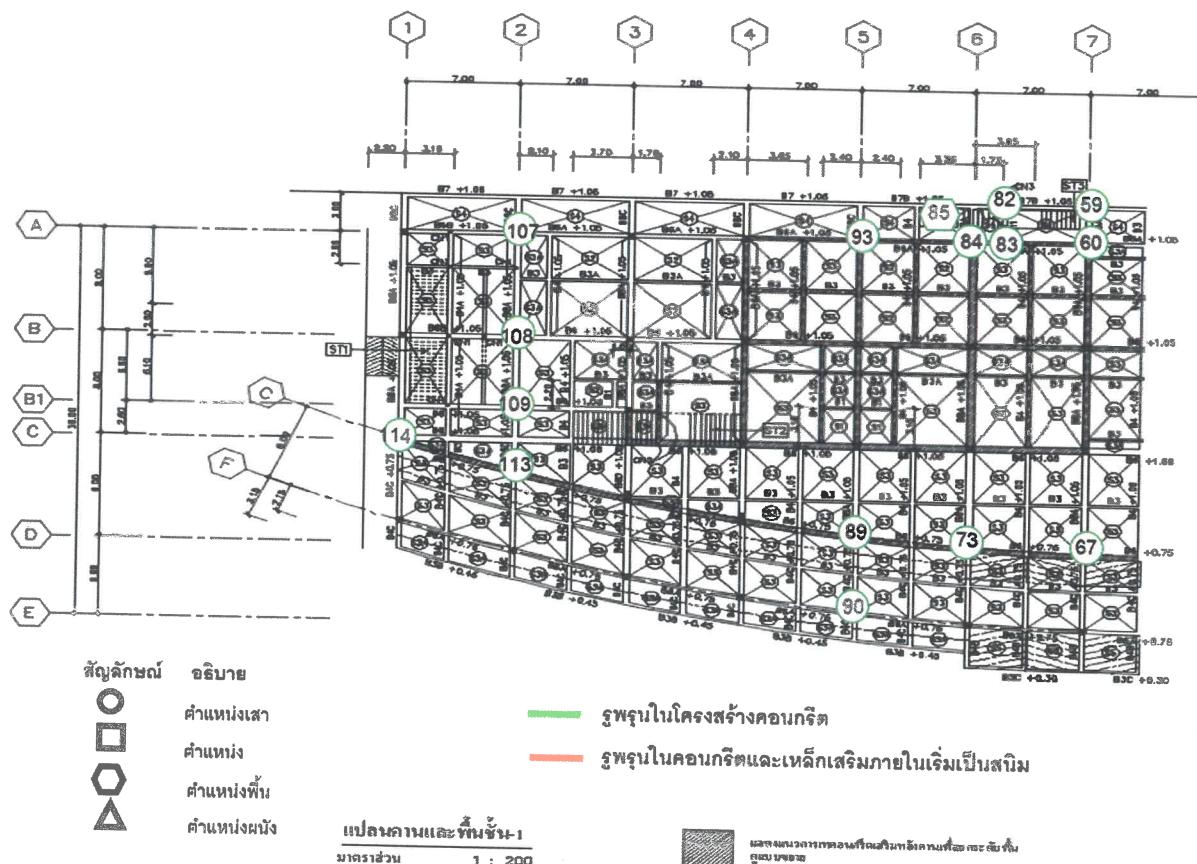
รูปที่ 2.1 ตำแหน่งโครงสร้างชั้น 1 (ส่วนที่ 1) ที่พบความเสียหายและการเสื่อมสภาพ

จากการตรวจสอบสภาพความเสียหายทางกายภาพของโครงสร้างอาคารสนมกีฬากลางแจ้ง ณ ปัจจุบัน ด้วยวิธีการตรวจพินิจ (Visual Inspection) พบว่า โครงสร้างมีความเสียหายหลักๆ เป็น 2 ประเภท ได้แก่ รูพรุนในโครงสร้างคอนกรีตและสนิมในเหล็กเสริมภายในชั้นส่วนโครงสร้าง โดยตำแหน่งของชั้นส่วนโครงสร้างที่มีความเสียหายดังกล่าวทั้งหมด จะแสดงดังต่อไปนี้

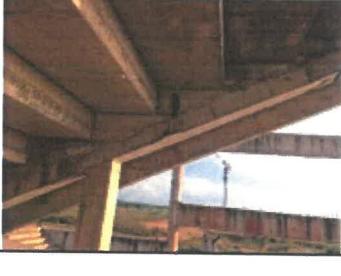
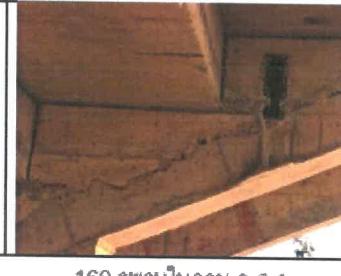
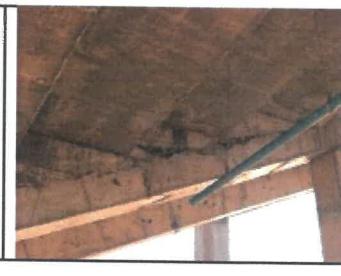
136 การเข้าแบบเทคโนโลยีที่ไม่เรียบเรียบบริเวณรอยต่อ

169 รูพูนในคาน ค.ส.ล.

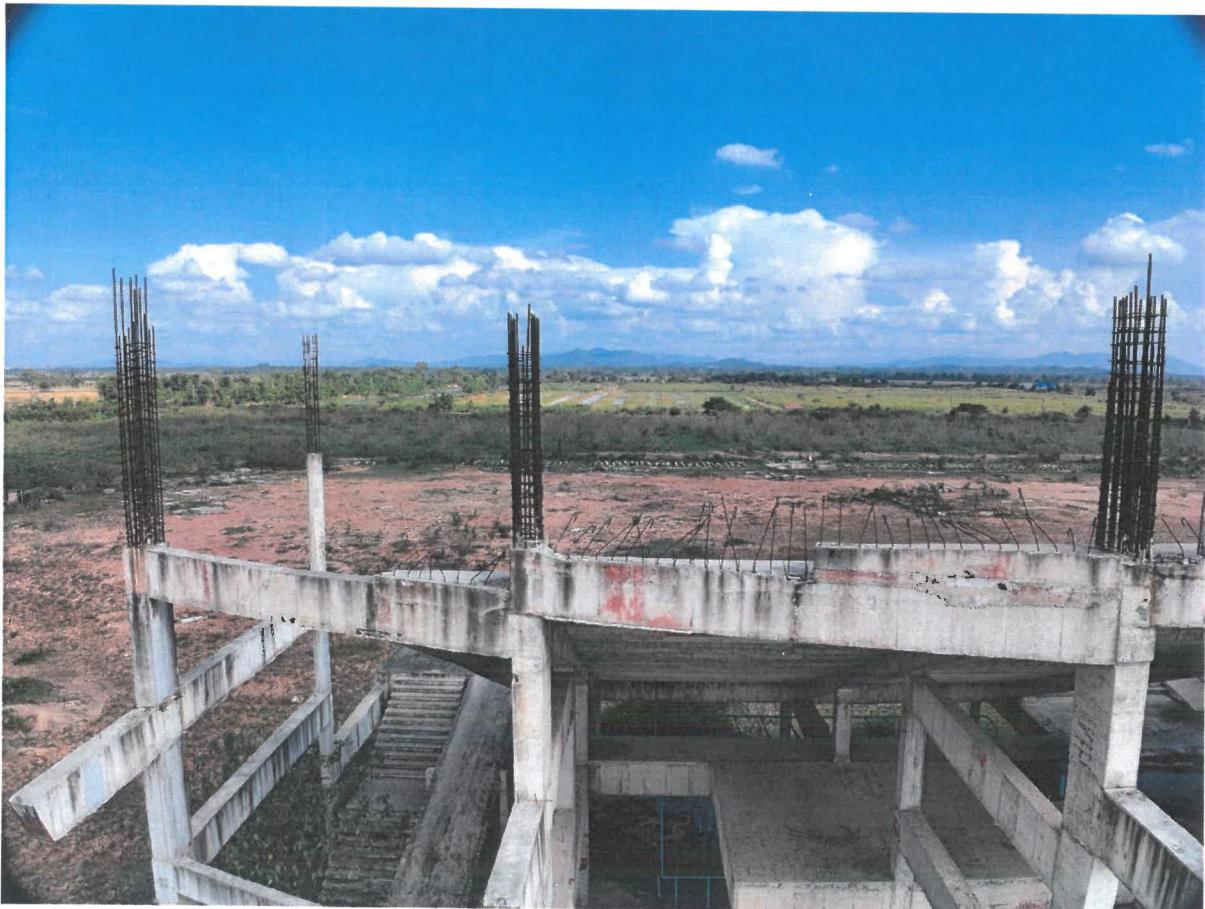
รูปที่ 6.1 เหล็กเสริมในโครงสร้างที่ยังก่อสร้างไม่เสร็จของอาคารสนานมกีพากกลางแจ้ง

สำหรับแนวทางในการป้องกันสนิมบนเหล็กเสริมในโครงสร้างที่ยังก่อสร้างไม่เสร็จ จะพิจารณาเป็น 2 วิธี ดังต่อไปนี้

6.1 การป้องกันด้วยผ้าฟาง หรือ ผ้ากระสอบสา หรือ บลูชีท (Blue Sheet) ที่ทำจากเส้นพลาสติก PP (Polypropylene)

6.1.1 ป้องกันการโคลงอ包包ารของเหล็กเสริมโดยติดตั้งฐานรองรับอาจเป็นนั่งร้านหรือเสาเหล็กชั่วคราวเพื่อรักษาความเป็นเส้นตรงของเหล็กเสริมไว้

6.1.2 ใช้ผ้าฟาง หรือ ผ้ากระสอบสา หรือ บลูชีท (Blue Sheet) ห่อหุ้มคลุมเหล็กเพื่อป้องกันน้ำฝนไม่ให้โดนเหล็กโดยตรง แต่ควรระวังเรื่องการถ่ายเทอากาศไม่ให้เกิดความชื้นขึ้นในผ้าใบ

6.2 การใช้สารเคลือบผิวเหล็กป้องกันสนิมประเภทอีพอกซี่

6.2.1 ใช้แปรงขัดหรือเครื่องขัดเหล็กขัดทำความสะอาดส่วนที่ผิวเหล็กเสริมออก

6.2.2 ทาเคลือบผิวเหล็กเสริมด้วยวัสดุคุณภาพสูงเพื่อป้องกันและยับยั้งการเกิดสนิม ด้วยวัสดุเคลือบเหล็กเสริมที่ได้รับการรับรองจากผู้ผลิต เป็นวัสดุ Metalic Zinc และ Epoxy Resin โดยทั่วไปจะมีความหนาประมาณ 40 ไมครอน (แท้) โดยวัสดุประสานคอนกรีตชนิด Epoxy resin concrete bonding agent ต้องเป็นไปตามมาตรฐาน ASTM C881:Type II, grade 2 class C “Standard Specification for Epoxy-Resin-Base Bonding Systems for Concrete”
